Statytojas	VĮ LIETUVOS AUTOMOBILIŲ KELIŲ DIREKCIJA
Statinio projekto pavadinimas	TILTO PER UŽLIEJAMAS PIEVAS VALSTYBINĖS REIKŠMĖS KRAŠTO KELIO NR. 206 ŠILUTĖ – RUSNĖ 2,112 KM KAPITALINIS REMONTAS
Statinio projekto Nr.	P19-039
Statinio projekto etapas	TECHNINIS DARBO PROJEKTAS
Statinio projekto dalis	INŽINERINIŲ TYRINĖJIMŲ DALIS
Bylos žymuo	IT
Statybos rūšis	KAPITALINIS REMONTAS
Statinio kategorija	YPATINGASIS STATINYS

1. KAZIO GRINIAUS TILTO PER UŽLIEJAMAS PIEVAS

ESMINĖ APŽIŪRA

(apžiūra atlikta 2017 m. rugpjūčio 29 d.)

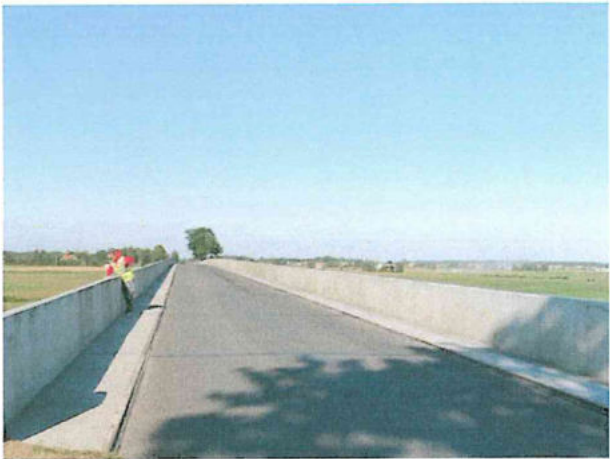
PAKLOTO ELEMENTŲ APŽIŪROS DUOMENYS	
Elementai	Defektai, pastabos
1. Važiuojamosios dalies danga

<p>Tilto važiuojamosios dalies danga lygi, provėžų ar išdaužų nenustatyta.</p>
2. Atitvarai	Elementų nėra.
3. Šalitilčiai

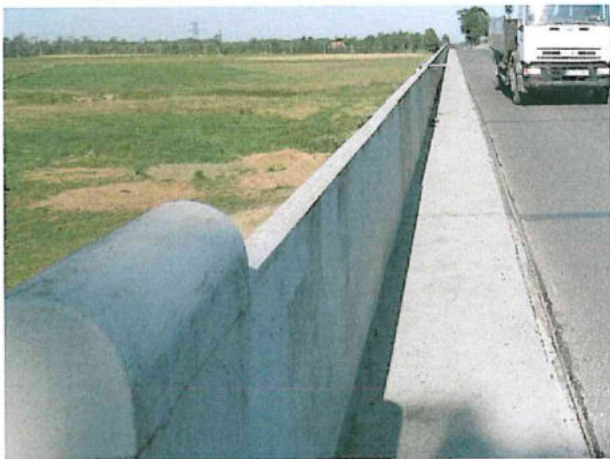
<p>Tilto šalitilčiai nuo važiuojamosios dalies neatskirti saugos atitvarais. Danga lygi, nenusidėvėjusi.</p>

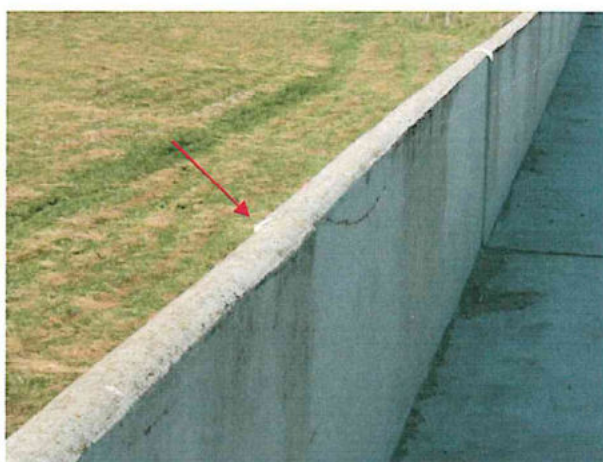
4. Turėklai

Dalis gelžbetoninių turėklų pasvirę į tilto išorę, vietomis turėklų paviršius aptrupėjęs. Turėklų aukštis nepakankamas.

- penkių metų bėgyje rekomenduojame parengti tilto kapitalinio remonto projektą, kuriame būtų numatyta atlikti šiuos remonto darbus:
 - ✓ remontiniais betono mišiniais užtaisyti ištrupėjusias turėklų vietas;
 - ✓ nukapoti gelžbetoninių arkų apsauginį betono sluoksnį, nušveisti korozijos pažeistą armatūrą, remontiniais betono mišiniais atstatyti apsauginį betono sluoksnį;
 - ✓ sutepti ir padengti nauja antikoroziinių dažų danga tilto atraminius guolius;
 - ✓ prieš ir už tilto įrengti šlaitinius laiptus;
 - ✓ įrengti sandarias deformacines siūles šalitilčio plokščių sandūrose;
 - ✓ įrengti naują vandens surinkimo ir nuleidimo sistemą;
 - ✓ įrengti tinkamo aukščio turėklus bei atitvarus.

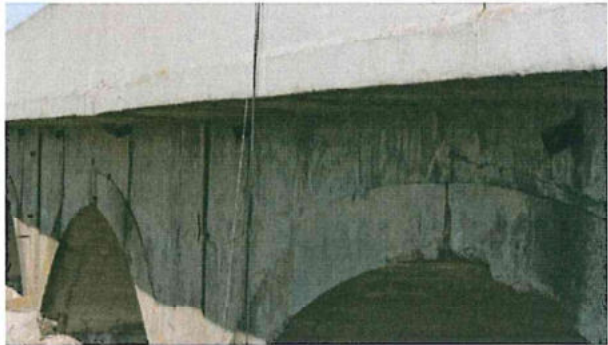
<p>Per vandens nuleidimo šulinėlius tekantis vanduo drėkina gelžbetoninės arkos konstrukcijas.</p>
8. Inžinerinės sistemos	Elementų nėra.

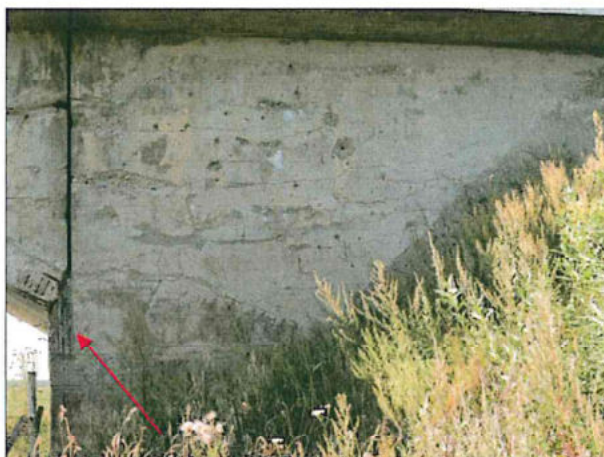
10. Ramtai

Ramtų paviršius sutrūkinėjęs, vietomis apnuoginti armatūros tinklai bei pavieniai strypai, daug karbonatinių produktų prasiskverbimo žymių.

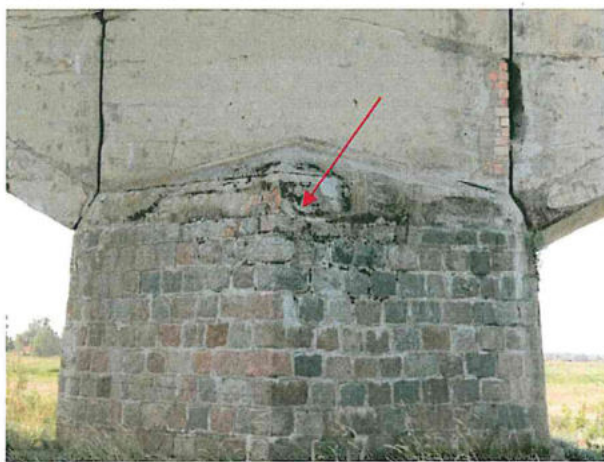
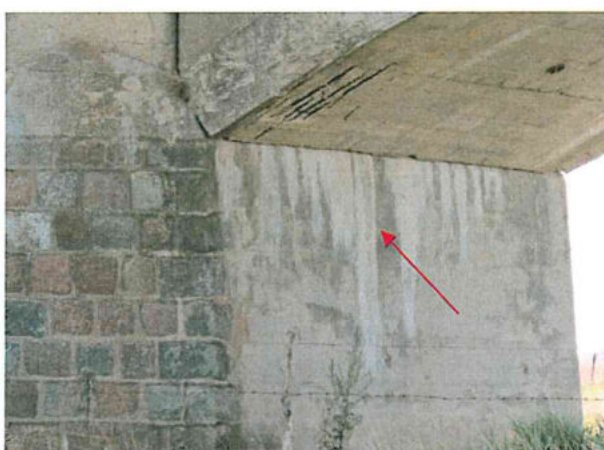
11. Taurai

Ramtų paviršius sutrūkinėjęs, ties atraminiais guoliais, daug karbonatinių produktų prasiskverbimo žymių, akmenų mūras pairęs.

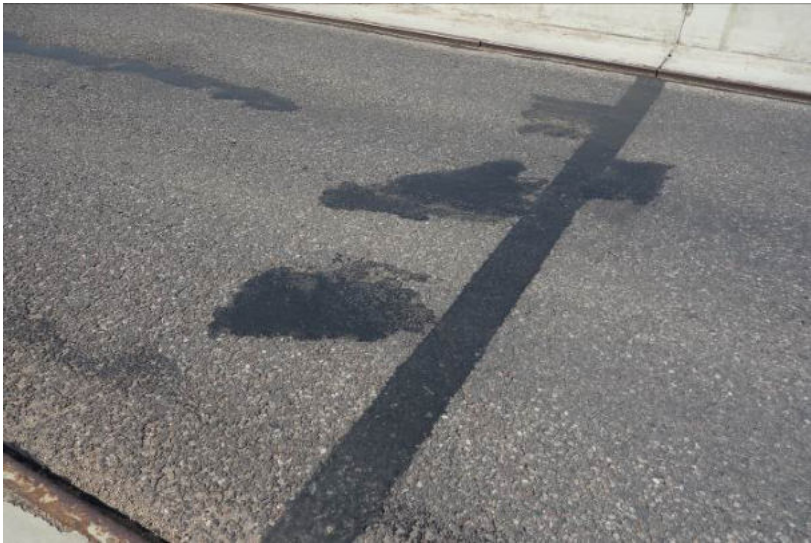
<i>Defektų (pažaidų) vieta ir aprašymas</i>	<i>Galimos defektų (pažaidų) atsiradimo priežastys</i>
1	2
<u>PAKLOTAS</u>	
<i>Važiuojamosios dalies danga</i>	
<ul style="list-style-type: none"> Danga su lopais, tačiau lygi 	Susidėvėjimas, transporto poveikis

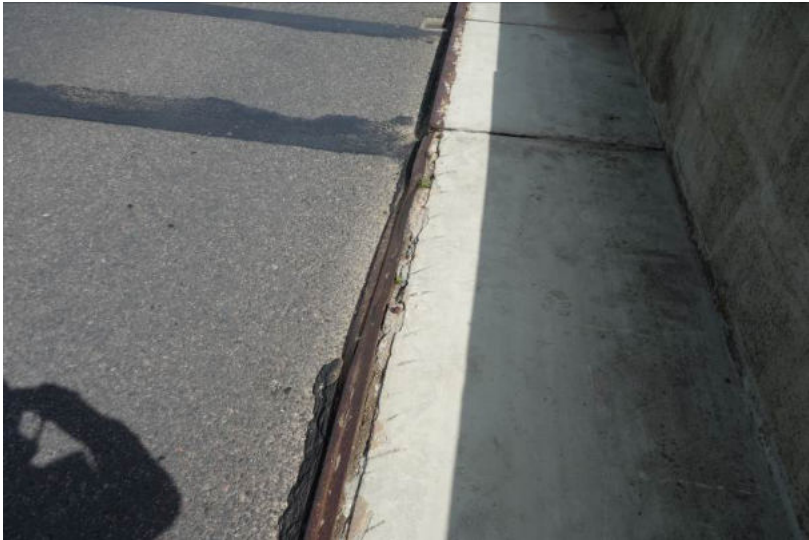
<i>Atitvarai</i>	
<ul style="list-style-type: none"> Elementų nėra 	–
<i>Šalitilčiai</i>	
<ul style="list-style-type: none"> Daugelyje vietų sulankstyti šalitilčio kampuočiai, ištrupėjusi šalitilčio danga ties kampuočiais. Nuotraukoje kampuočio septintame tarpatramyje 	Transporto poveikis

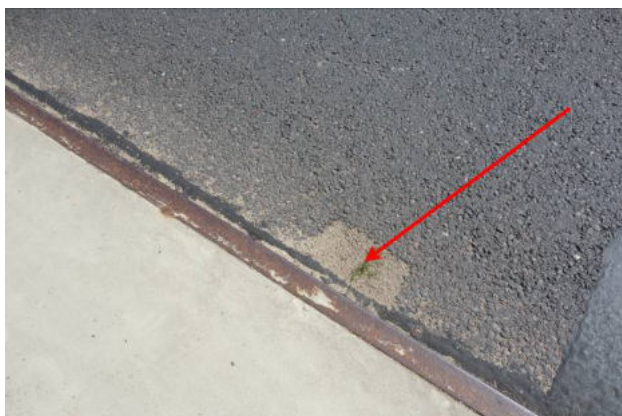
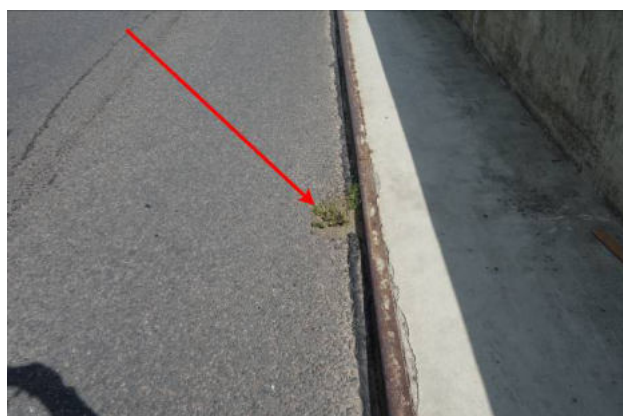
- Užsikimšę šulinėliai: kairėje virš 10 atramos, | Priežiūros stoka
dešinėje šeštame tarpatramyje

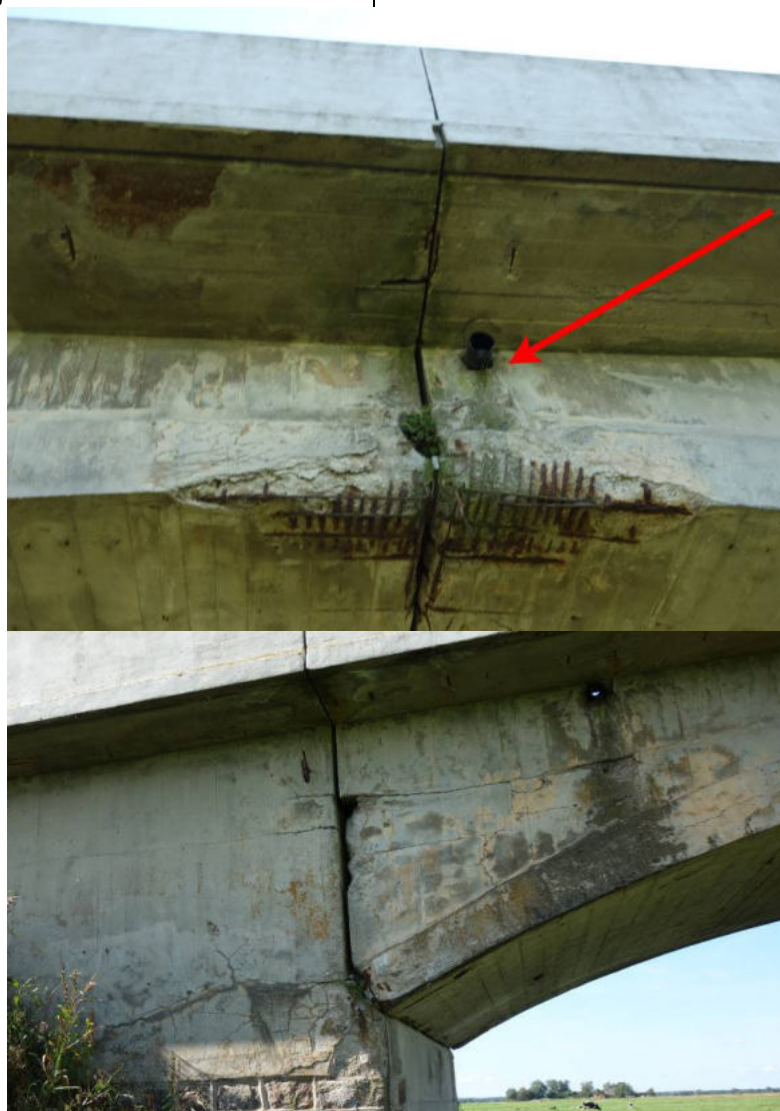
- Neįrengta vandens nuo tilto nuleidimo sistema, vanduo patenka ant konstrukcijų ir jas gadina. Viršuje antro tarpatramio perdanga iš dešinės pusės, apačioje 14 atrama iš kairės

Statybos (projekto) klaida

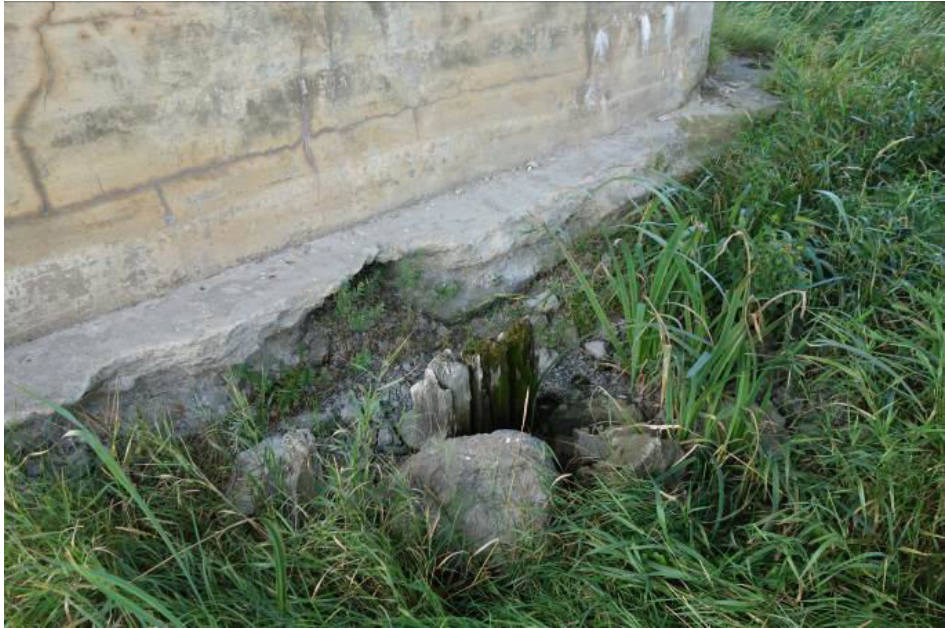
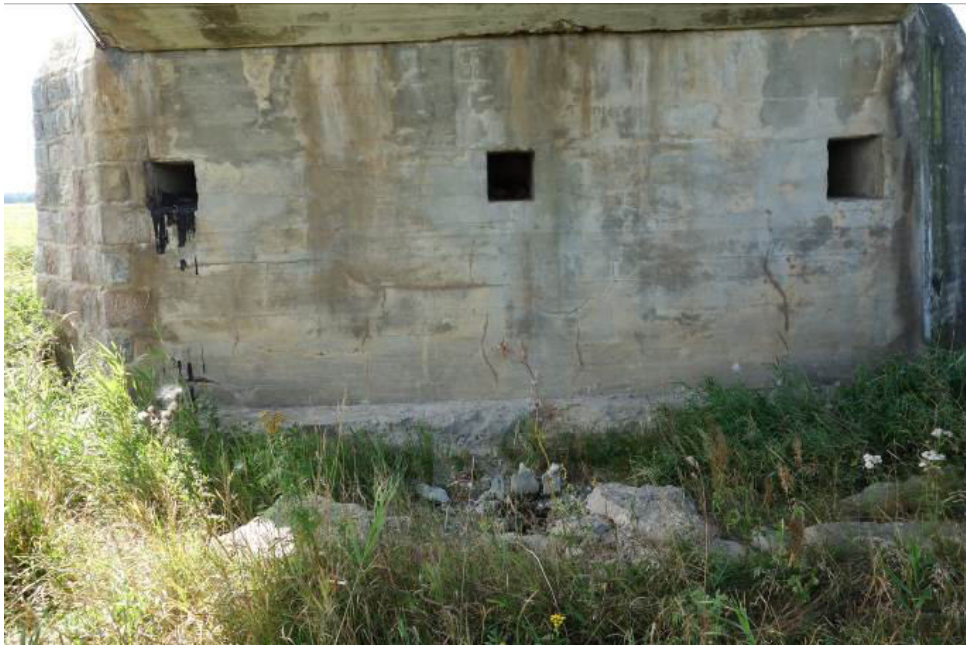
<i>Defektų (pažaidų) vieta ir aprašymas</i>	<i>Galimos defektų (pažaidų) atsiradimo priežastys</i>
1	2
<p>Taurai (tęsinys) Yra išplovų prie visų atramų. Nuotraukose: viršuje išplova prie antros atramos nuo pirmo tarpatramio pusės, apačioje išplova prie trečios atramos nuo antro tarpatramio pusės</p>

<p>Aplinkos, vandens srauto poveikis</p>
<p>Atraminiai guoliai</p> <ul style="list-style-type: none"> • Elementų nėra 	<p>—</p>

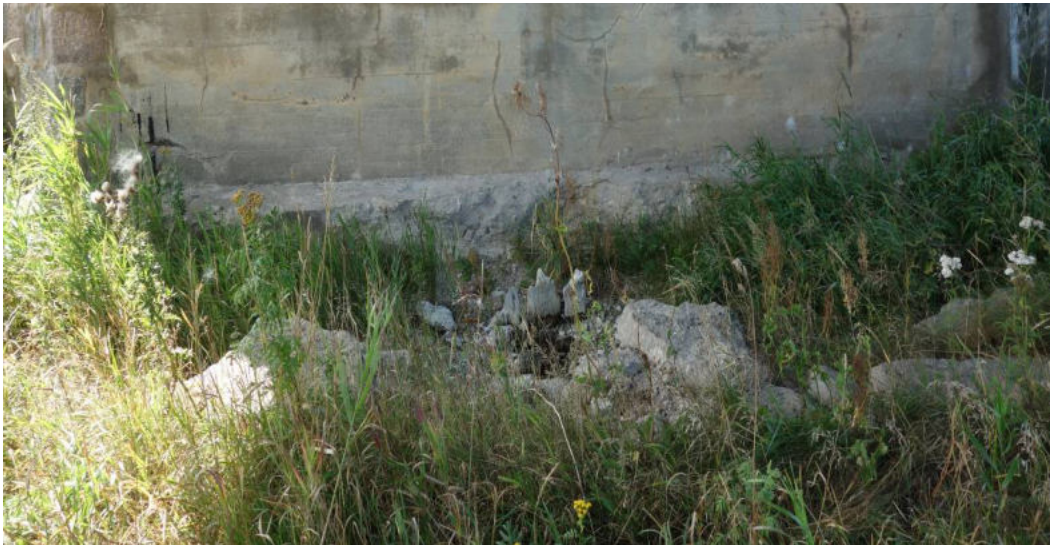
<i>Defektų (pažaidų) vieta ir aprašymas</i>	<i>Galimos defektų (pažaidų) atsiradimo priežastys</i>
1	2
<p style="text-align: center;"><u>PRIETILČIAI</u></p> <p>Sandūros su keliu</p> <ul style="list-style-type: none"> Prietiltyje nuo Rusnės pusės nesklandus perėjimas į šalitiltį  	
<p>Šlaitiniai laiptai</p> <ul style="list-style-type: none"> Elementų nėra 	<p>—</p>
<p>Vandens nuleidimo įrenginiai</p> <ul style="list-style-type: none"> Elementų nėra 	<p>—</p>
<p>Kūgių šlaitai ir patiltė</p> <ul style="list-style-type: none"> Patiltėje išplovos, betono atliekos,

<p>Vandens srauto poveikis, priežiūros stoka</p>

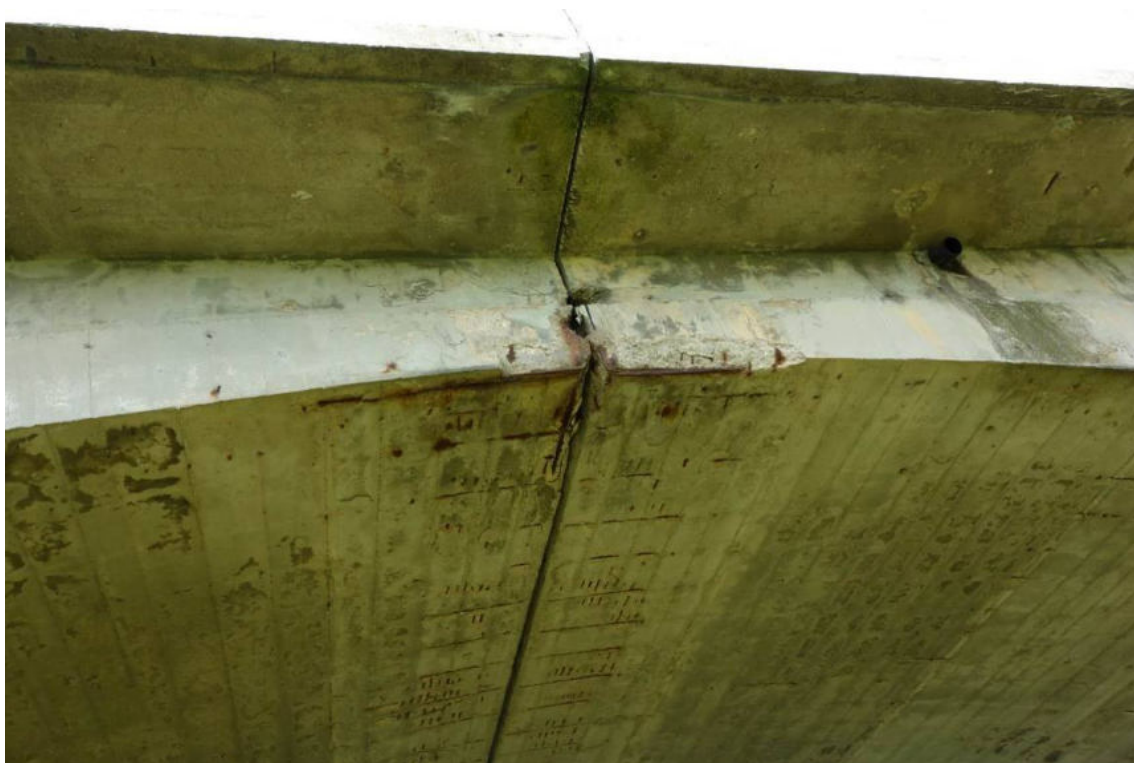
1.6.2 nuotrauka.

Pirmo tarpatramio vidurys iš kairės pusės

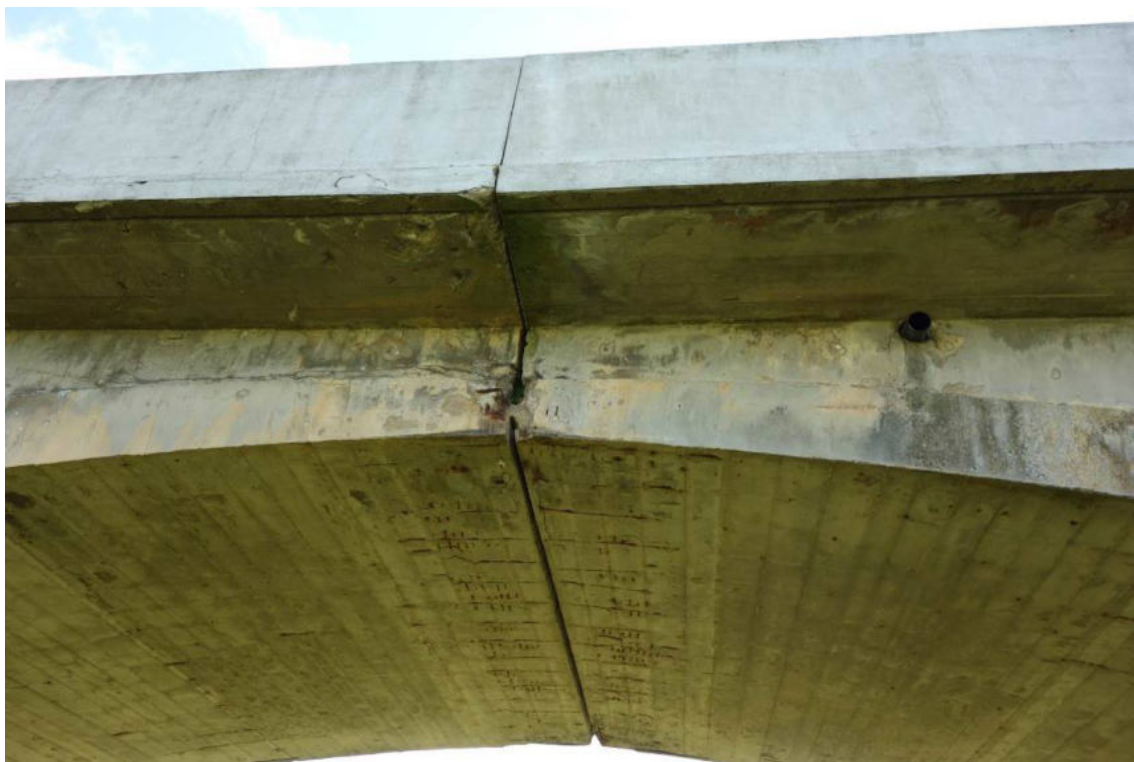
1.6.3 nuotrauka.

Pirmo tarpatramio vidurys iš dešinės pusės

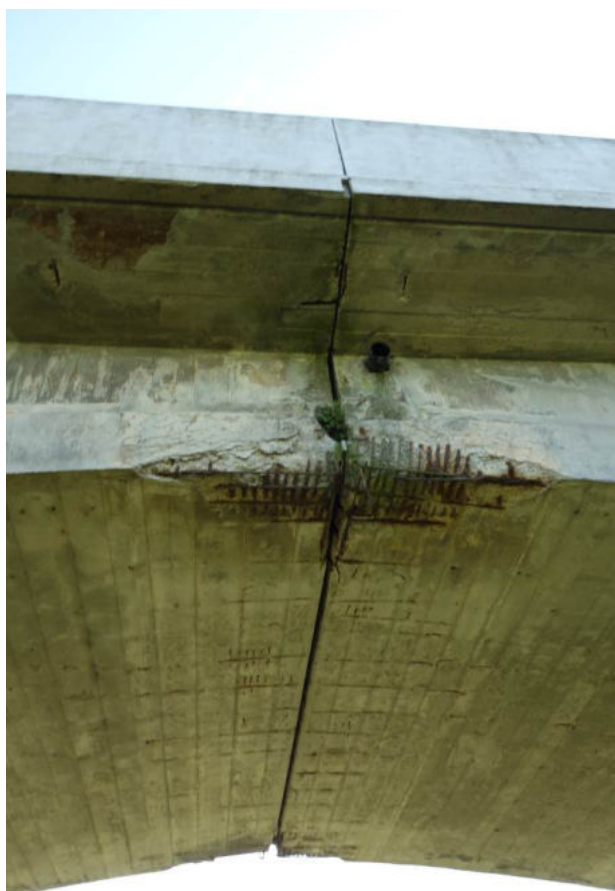
1.6.4 nuotrauka.

Antro tarpatramio vidurys iš dešinės pusės

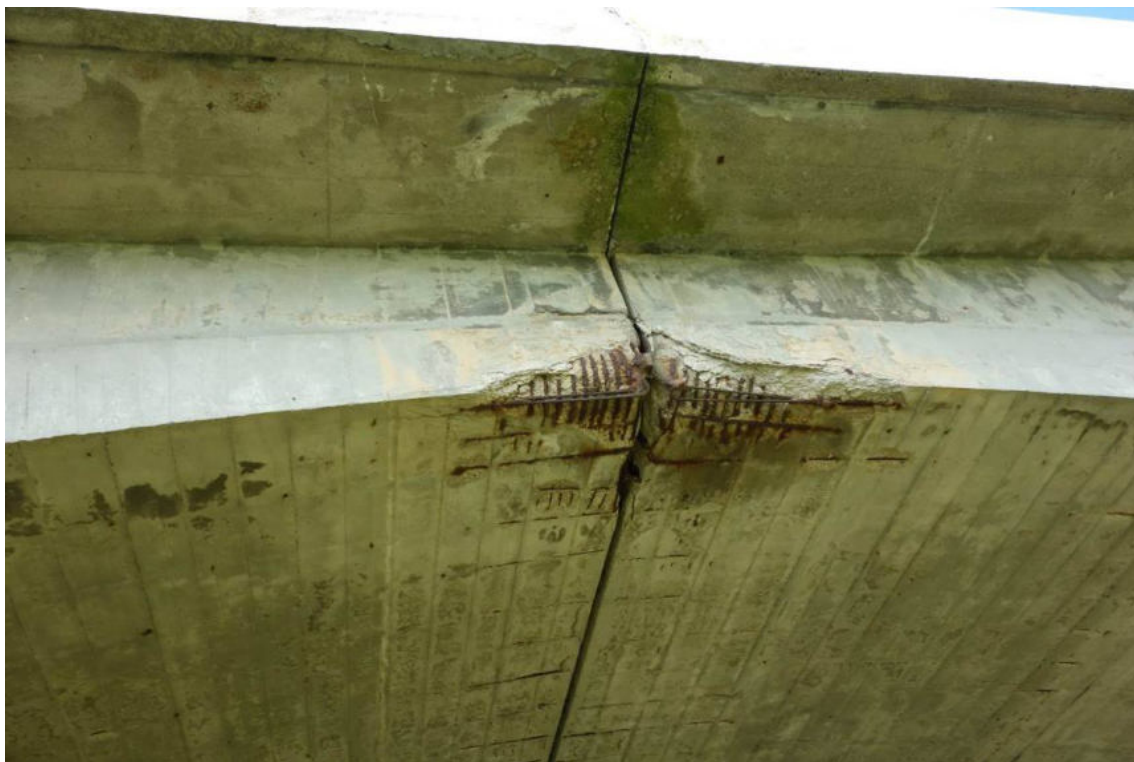
1.6.5 nuotrauka.

Antro tarpatramio viduryje iš kairės pusės

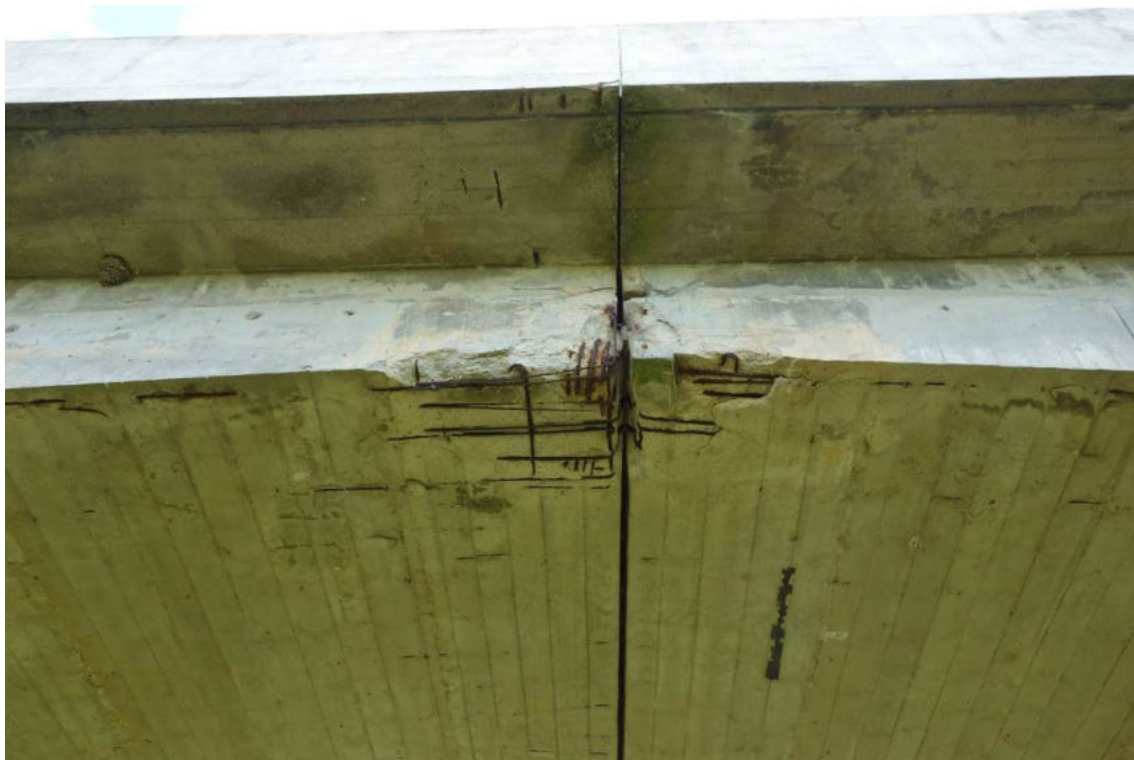
1.6.6 nuotrauka.

Trečio tarpatramio viduryje

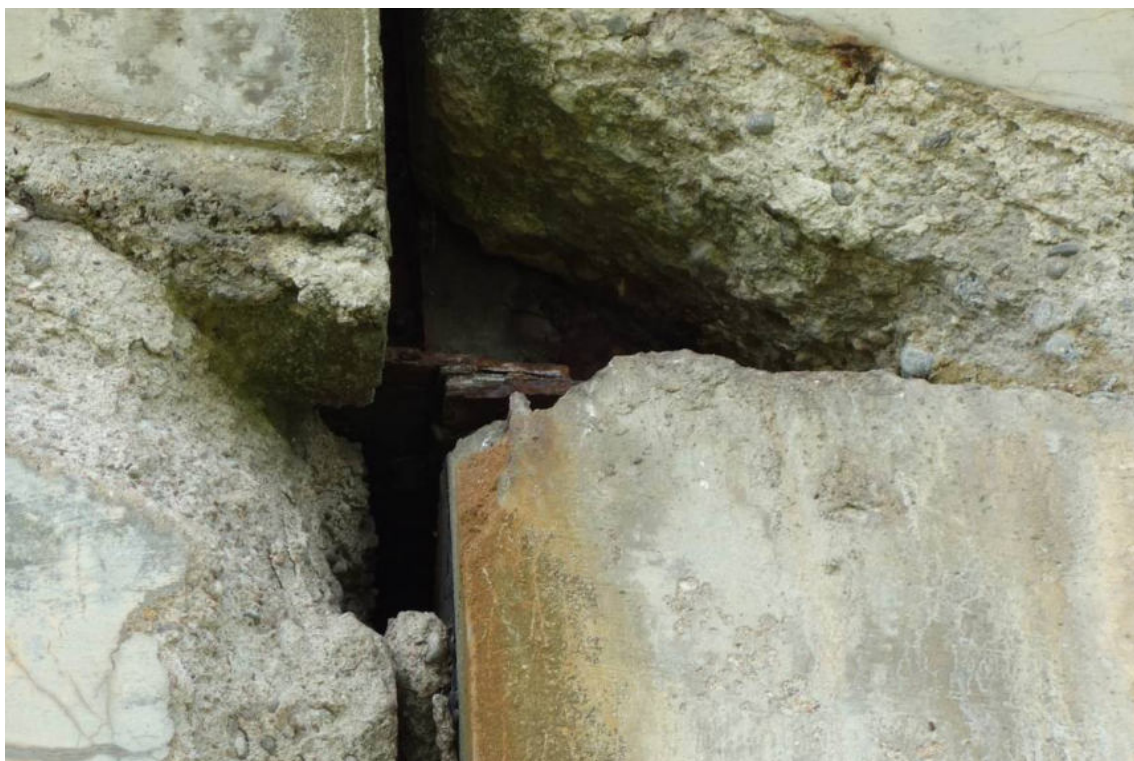
1.7.4 nuotrauka.

Detalė skliauto atrėmimo vietoje (išdidinta detalė iš 1.7.3)

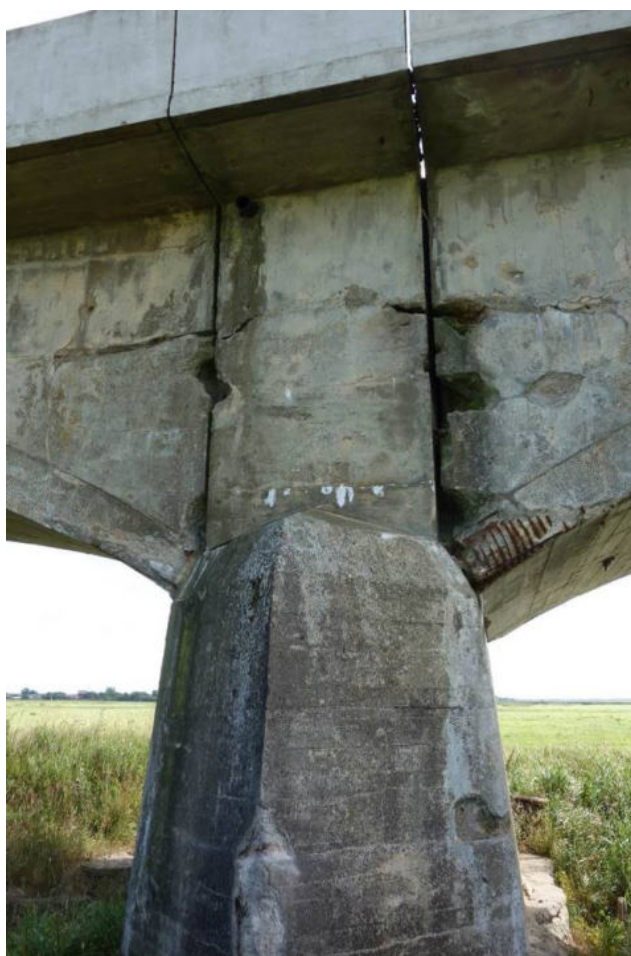
1.7.10 nuotrauka.

Trečia atrama iš dešinės pusės. Perdangos ir atramos pažaidos

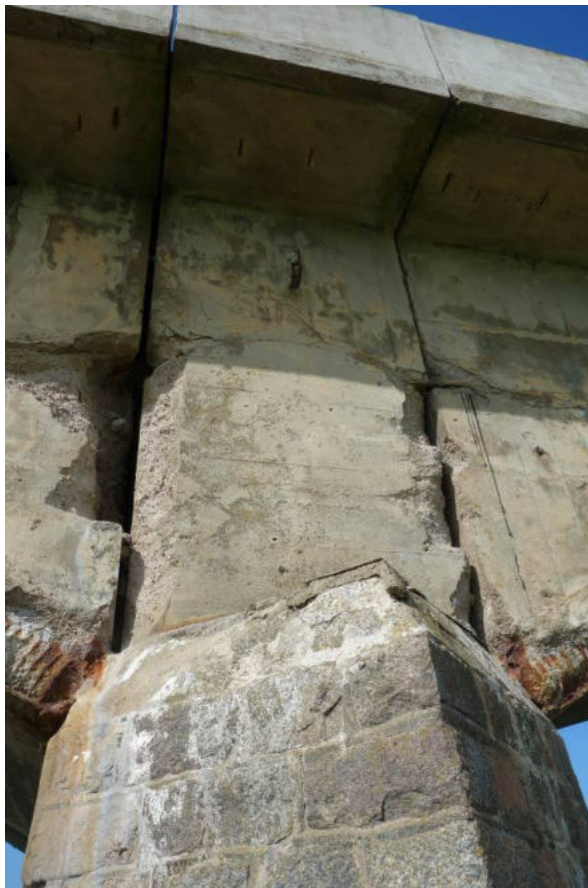
**1.7.11 nuotrauka.**

Ketvirta atrama iš kairės pusės. Perdangos ir atramos pažaidos

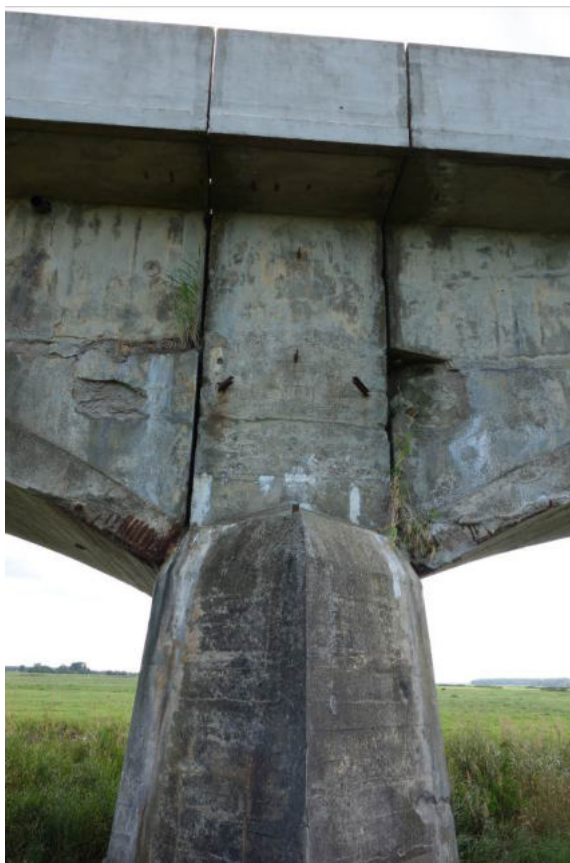
**1.7.12 nuotrauka.**

Ketvirta atrama iš dešinės pusės. Perdangos ir atramos pažaidos

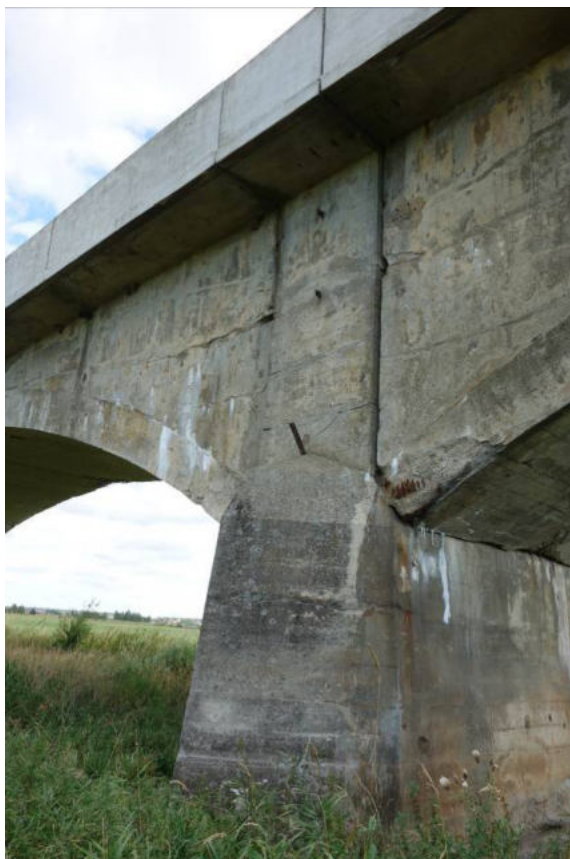
1.7.23 nuotrauka.

Šešta atrama iš dešinės. Perdangos ir atramos paviršių pažaidos

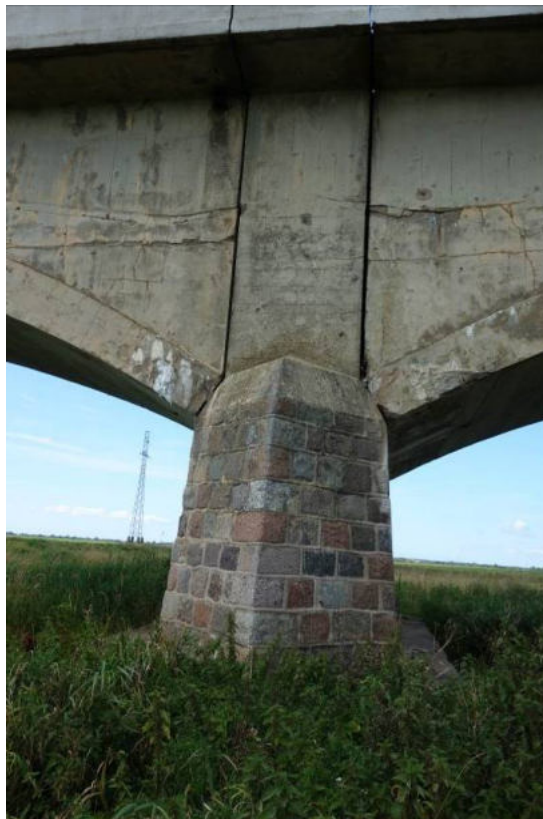
**1.7.25 nuotrauka.**

Septinta atrama iš kairės. Perdangos ir atramos paviršių pažaidos

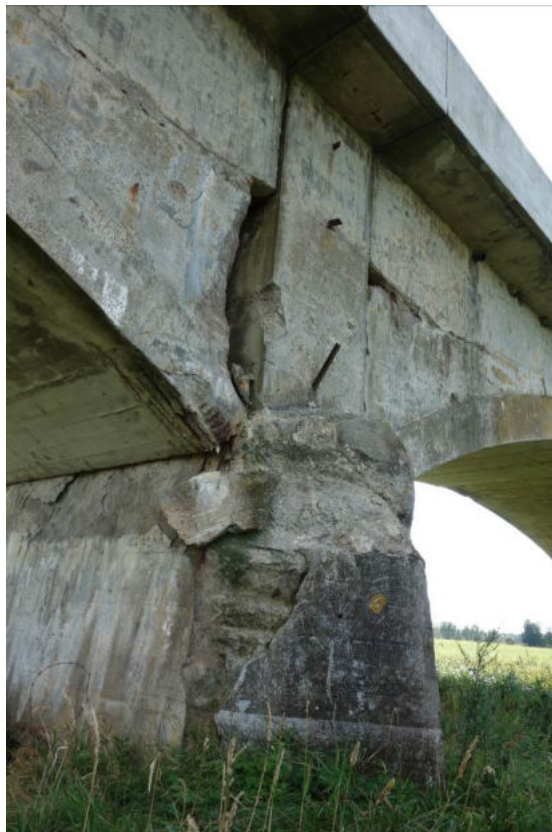
1.7.29 nuotrauka.

Aštunta atrama iš dešinės. Apirusi perdanga ir atrama

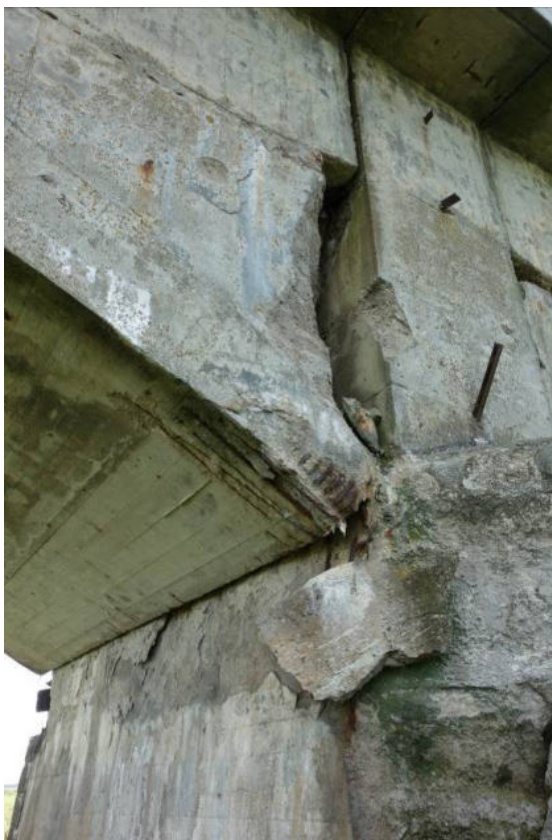
1.7.30 nuotrauka.

Aštuntos atramos iš dešinės detalė iš arčiau. Apirusi perdanga ir atrama (išdidinta iš 1.7.29)

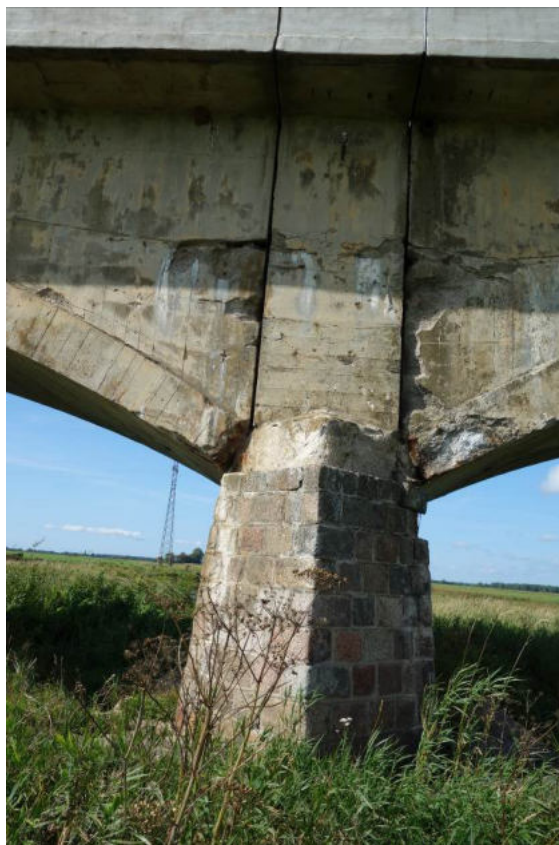
**1.7.31 nuotrauka.**

Aštunta atrama iš kairės. Apirusi perdanga ir atrama

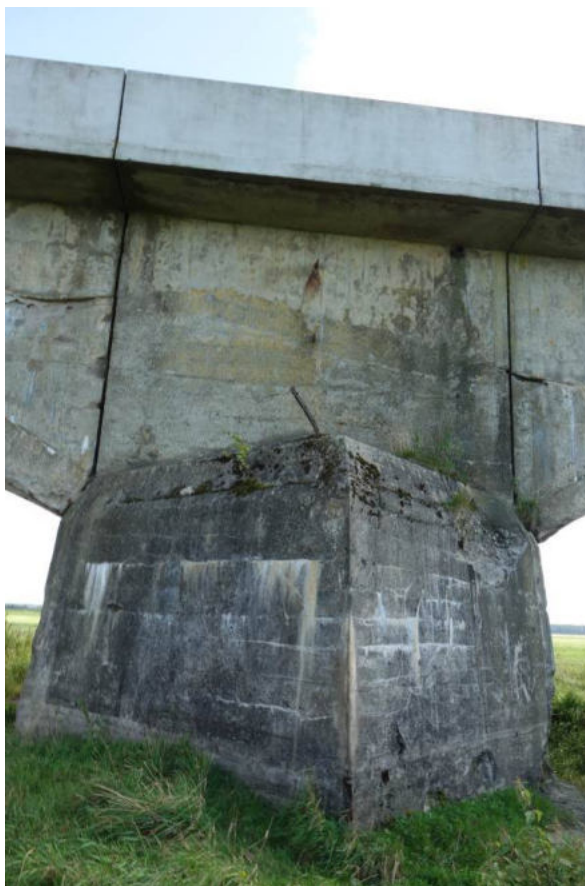
1.7.35 nuotrauka.

Dešimta atrama iš dešinės pusės. Apirusi perdanga ir atrama

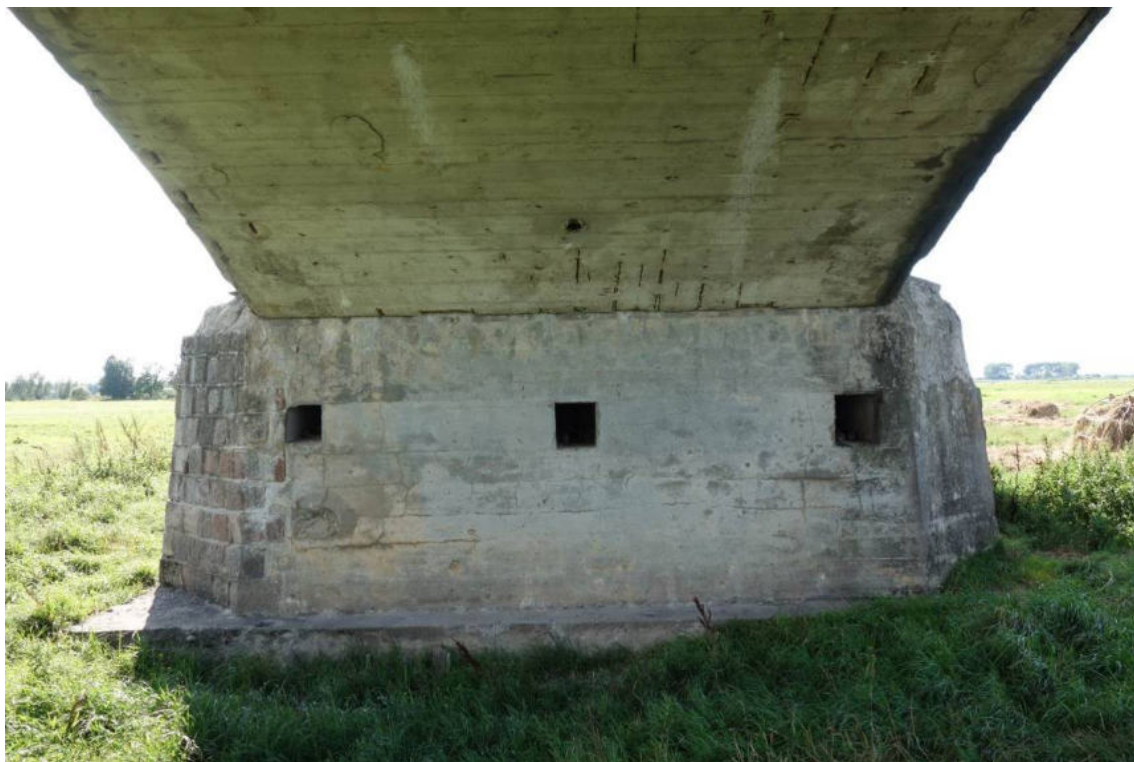
**1.7.43 nuotrauka.**

Dvylikta atrama iš vienuolikto tarpatramio pusės

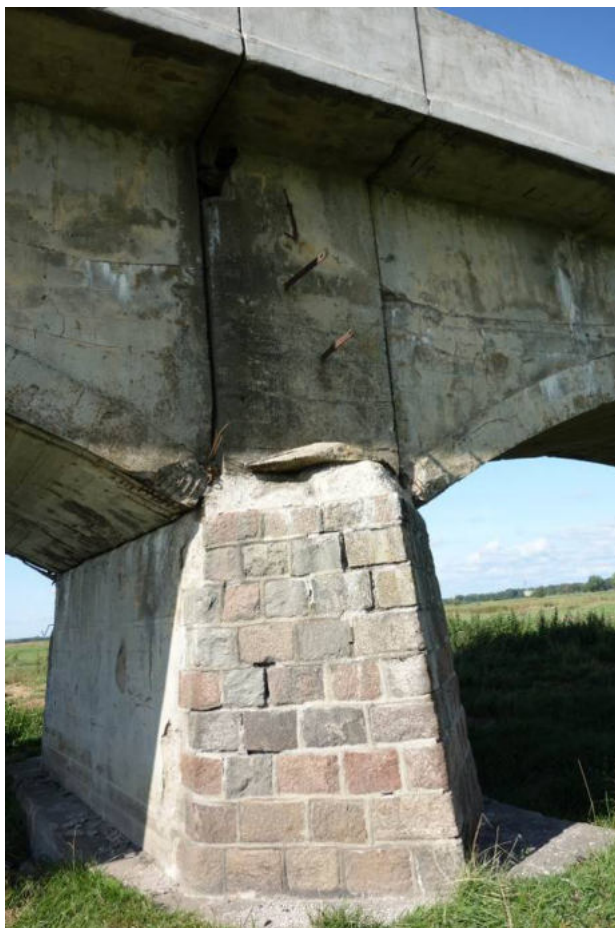
1.7.45 nuotrauka.
Dvylikta atrama iš kairės pusės

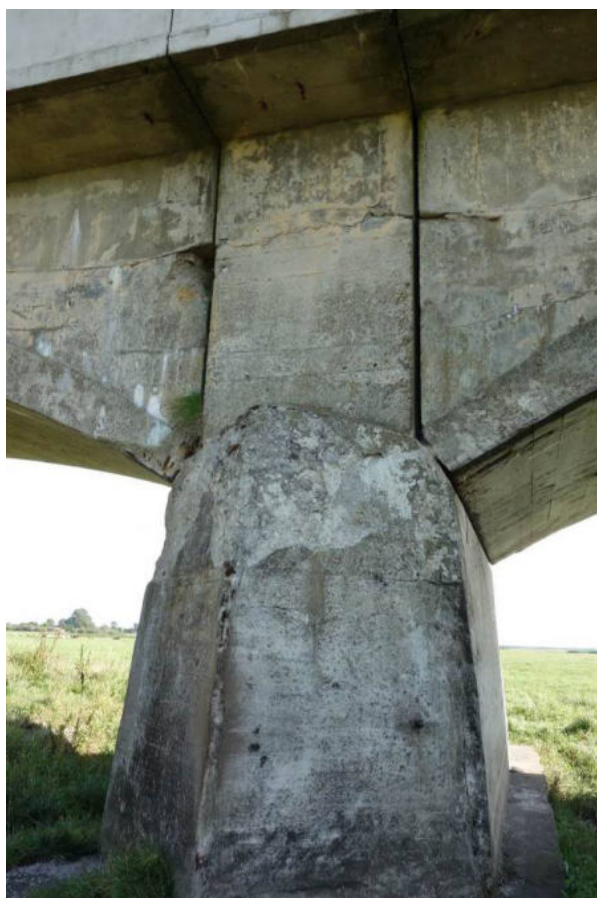
**1.7.48 nuotrauka.**

Trylikta atrama iš dešinės pusės

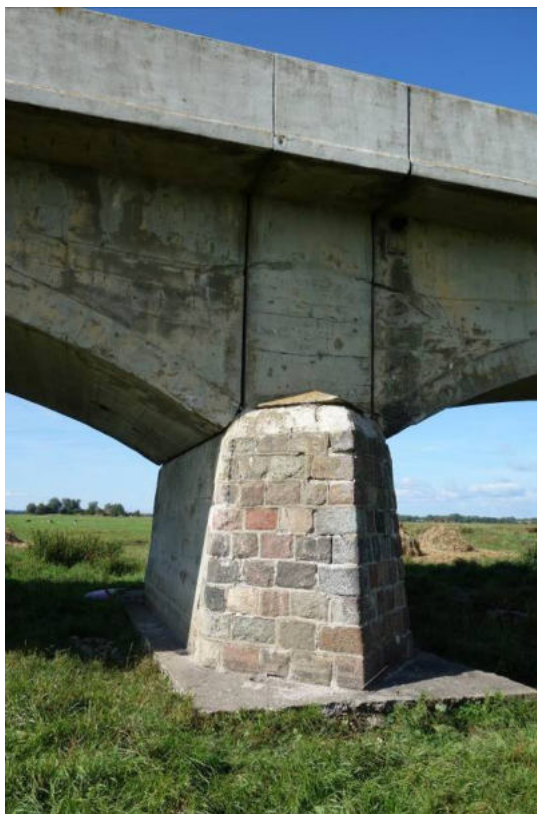
**1.7.49 nuotrauka.**

Trylikta atrama iš kairės pusės
